汶川地震中底层框架砖房震害特点及分析*

摘要: 底层框架砖房是一种混合结构形式, 底部一层全部或部分采用钢筋混凝土框架承重, 上部多层采用砖墙承重, 在我国城镇地区应用非常广泛, 通常具有“上刚下柔”的结构特性。512汶川地震中不同烈度地区均有大量该类建筑严重破坏甚至倒塌, 也有部分位于极震区的底框砖房表现出很好的抗震性能。地震发生后, 四川大学组织了考察队, 对地震灾区建筑物的震害情况进行了广泛深入的科学调查。在介绍和总结了汶川地震中底框砖房的表现——底层过大的水平侧移、过渡层严重破坏或完全坍塌、底层严重破坏或房屋完全倒塌、上部砌体整体发生侧移、以及设计和施工质量良好的底层抗震墙砖房“大震不倒”的基础上, 得出以下结论和建议: 在抗震设防地区应禁止使用部分底框砖房, 地震中过渡层的实际受力情况与设计所采用的受力状态有明显的区别, 规范应考虑砌体和钢筋混凝土材料的不同力学性质来制定上下层刚度比要求, 明确对过渡层的延性和强度要求, 明确该类结构抗震概念设计的具体措施。

Lessons from the Performance of Masonry Structure with Ground RC Frame during Wenchuan Earthquake

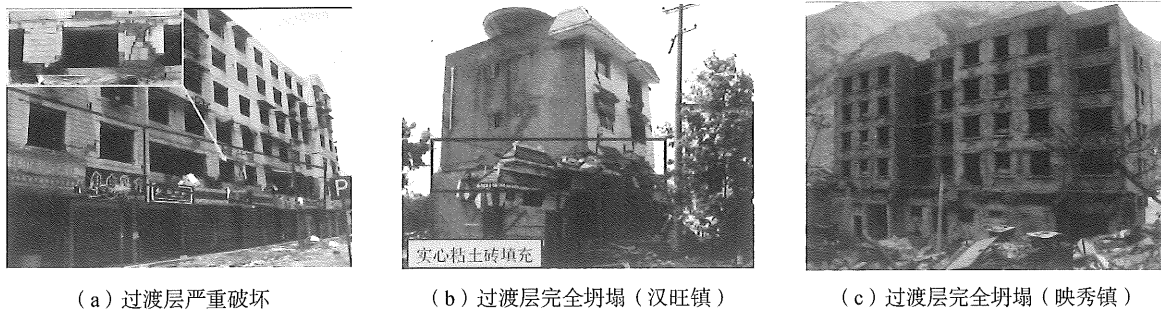
图 2 过渡层砌体破坏现象

类似于唐山地震中底框砖房的震害特点^[7], 汶川地震中无论是严格还是未严格按照规范设计的底框砖房, 其过渡层砌体结构变形集中和破坏集中的现象非常普遍。图 2 (a) 所示六层建筑物位于绵竹市汉旺镇, 调查发现, 该建筑底层框架基本完好, 过渡层严重破坏。图 2 (b) 所示四层底框砖房位于汉旺镇, 第二层完全垮塌, 调查发现, 底层

框架柱间采用实心粘土砖填充墙, 由于实心粘土砖砌体的刚度和强度都较大, 因此底层的抗震承载力和抗变形能力均较高, 薄弱层转移至第二层, 导致过渡层坍塌, 由于上部结构整体性较差, 导致上部结构下坐的过程中发生了严重破坏。图 2 (c) 所示建筑位于此次地震震中附近映秀镇, 断裂带从该建筑旁边通过, 过渡层完全坍塌。调查发现, 该建筑底层框架结构中设置了一些钢筋混凝土剪力墙, 底层竖向结构基本完好, 结构的破坏集中在第二层。

(a) 过渡层严重破坏

(b) 过渡层完全坍塌 (汉旺镇)

(c) 过渡层完全坍塌 (映秀镇)

深入调查分析表明, 造成上述过渡砌体结构层典型破坏的原因有以下两方面:

(1) 现阶段对于地震作用下底框砖房中第二层 (过渡层) 的工作机理乃至整个结构的抗震性能还存在诸多认识上的盲点, 现行规范采用的设计方法不能反映过渡层的实际工作状态;

(2) 抗震规范关于第二层与底层刚度比的规定, 基于整个结构各层结构材料相同的情况。由于钢筋混凝土框架的变形和耗能能力优于砌体结构, 考虑到砌体为脆性材料, 延性系数小, 抗拉、抗剪强度低等不利因素, 现行规范中以强制性条文严格规定第二层与底层刚度比不应小于 1.0, 以保证底层框架的刚度不超过上部砌体结构层的刚度, 在地震中更好地发挥底层良好的抗震性能。但在实际结构设计中, 填充墙体对底层框架刚度的贡献没有量化的计算方法, 由于填充墙体的加入, 特别是实心砖填充墙, 使底层刚度和强度都显著增大^[9], 导致薄弱层向上转移, 破坏集中于第二层。

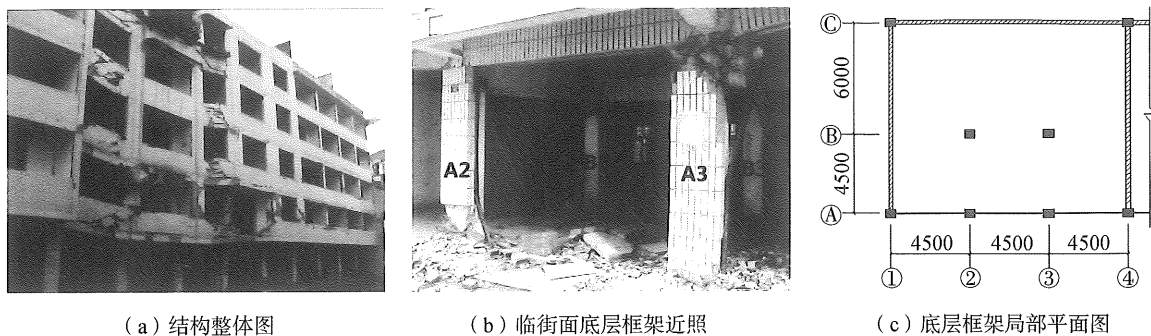
图 3 底层框架柱发生剪压破坏

荷花池小区是此次汶川地震中都江堰市破坏最为严重的街区之一。该小区大部分房屋的底层采用梁柱与砌体墙混合承重的结构形式, 其底层临街面框架承重, 背街面砌体承重, 并且均未设置钢筋混凝土抗震墙。汶川地震导致该小区数栋房屋完全倒塌, 大部分房屋严重破坏, 特别是底层框架柱顶、柱底钢筋屈服出现灯笼状的破坏现象以及底层承重墙体严重破坏的现象随处可见。

图 3 (a) 为荷花池小区一栋典型部分底框结构房屋的破坏情况, 图 3 (b) 为该栋建筑临街受损非常严重的一部分, 图 3 (c) 为该部分的平面布置示意图。从图和照片可以看出, 底层临街面两道纵轴线采用框架梁柱承重, 背街面纵轴线采用砖墙承重, 上面四层为砌体结构。由于钢筋混凝土梁柱组成的框架和砌体墙的力学性质不同, 再加之采用预制板楼屋盖结构, 建筑物的整体性较差, 在水平和竖向地震作用下, 框架和砌体墙不能很好的协同工作, 尤其是在结构部分或整体进入塑性状态后。因此, 地震作用在框架柱和砌体墙之间的分配, 不再简单地遵循抗侧刚度的比例, 在建筑物振动过程中可能是一个动态的分配状态。同时, 由于

框架和砌体墙变形不一致，可能改变竖向荷载的传递路径。调查发现，该建筑临街面框架柱顶底发生严重剪压破坏，混凝土已完全压碎，钢筋压屈呈灯

笼状。而背街面砌体承重墙则发生严重的剪切破坏，几乎完全丧失承载能力。

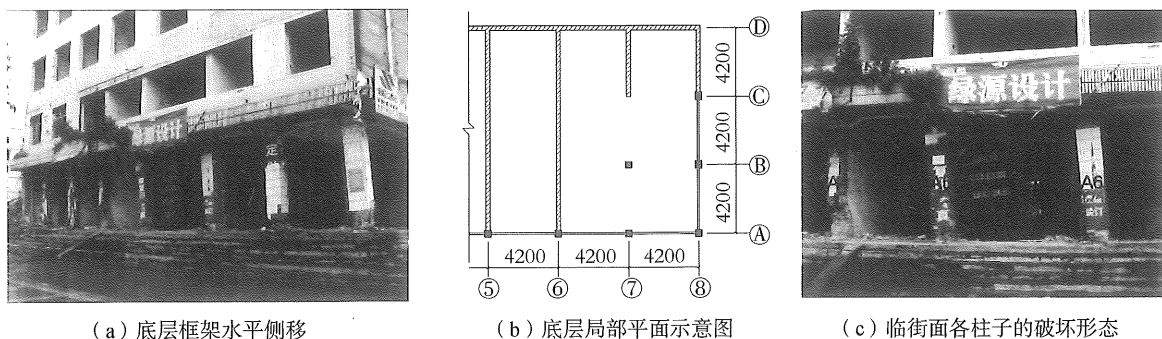
图 4 底层框架沿房屋纵向发生水平侧移

相比于结构底层混合承重的破坏形态，结构底层发生过大的水平侧移也是一个不可忽视的问题，出于使用功能方面的考虑，底层墙体数量比上层少，故其侧移刚度比上部其他层低，结构的侧移刚度沿房屋的竖向不连续，从而形成上刚下柔的结构形式，若底层的强度低，则形成明显的抗震薄弱层，导致地震作用下底层发生显著的层间位移^[10-11]。

震中底层发生明显的水平侧移。据现场调查，柱子最大水平侧移约 20 cm。图 4 (b) 为房屋右侧局部平面布置图，该房屋的⑥~⑧轴线之间由于需要较大的商业空间，局部采用框架结构，而①~⑥轴线之间仅在临街面采用钢筋混凝土梁柱承重，横墙的数量明显多于⑥~⑧轴线之间。为了满足商业用途，从结构平面布置图可以看出，纵墙的数量较少，底层纵向抗侧刚度小，导致建筑物沿房屋纵向发生明显的水平侧移。加之框架柱的设计和施工也不能满足现行规范的要求，因此，柱子上下端出现塑性铰或发生其他的破坏形态，如图 4 (c) 所示。

图 4 (a) 为一栋部分底框五层砌体结构房屋，该楼位于都江堰市景中路，房屋纵向与街道平行，底层临街面为商业用房，二层以上为住宅，汶川地

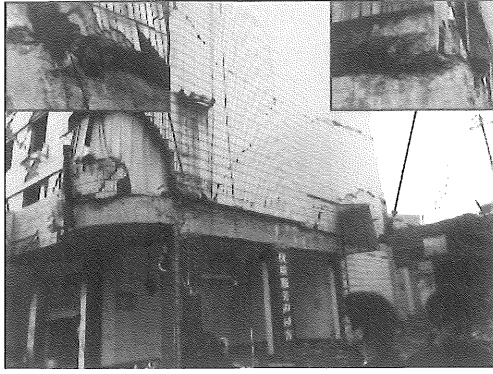
由于底框砖房为两种完全不同材料结构的竖向组合，若框架与砌体结构交界处处理不当，地震作用下该处可能成为相对薄弱面而发生破坏。如图 5

为位于汉旺镇的六层底框砖房，汶川地震中上部五层砌体结构与底层框架发生整体错动，端部山墙最大水平侧移值达 15 cm，山墙两侧清晰可见严重破坏的构造柱。

图 5 上部砌体结构整体水平侧移
Fig. 5 Horizontal displacement of the upper masonry stories

(4) 确保上部砌体和框架梁界面之间有可靠连接是保证底框砖房共同工作的重要前提;

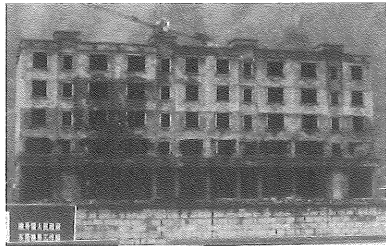
(a) 5层底框结构房屋

在为数众多底框或部分底框砖房严重破坏的背后，也不乏表现优秀的底框砖房。如图 6（a）所示房屋位于距离震中最近的映秀镇，底层为框架-抗震墙结构，上部四层为砌体结构，工程主体结构完工。汶川地震中映秀镇的烈度达到 XI 度，在绝大多数房屋倒塌的情况下，这栋底框结构房屋虽然严重破坏，但实现了“大震不倒”。现场勘查发现，底层多处框架梁端出现塑性铰，如图 6（b）所示。底层部分填充墙发生剪切破坏、出平面破坏或局部挤压破坏，如图 6（c）所示。与此次地震中绝大部

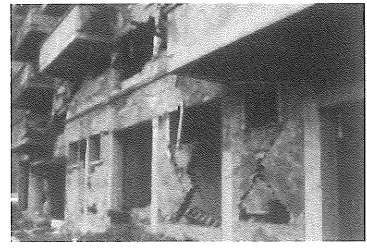
(c) 底层填充墙的破坏情况

(4) 底层砌体填充墙充当了抗震第一道防线的的作用，填充墙的破坏吸收和耗散了一部分地震能量。

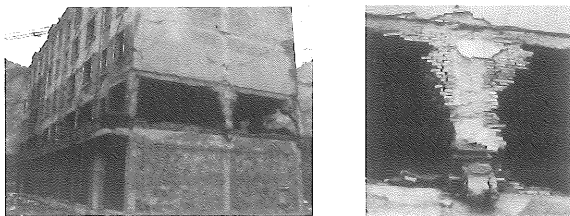
图 7 过渡层的破坏情况和构造

分框架表现的“弱柱强梁”不同，现场勘查未发现该建筑框架柱上出现塑性铰。第二层（过渡层）纵向窗间墙和端部山墙严重破坏，如图 7（a）所示，上部各层的重量基本由构造柱来承受，图 7（b）所示构造柱良好的构造措施和施工质量使第二层实现了“大震未倒”。内部窗间墙和横墙部分完全倒塌、部分出现严重的剪切斜裂缝。

(a) 过渡层砖墙的破坏特点 (b) 过渡层构造柱的细部构造

(5) 整个建筑物采用钢筋混凝土现浇楼、屋盖，上部各层砌体结构严格按照现行规范要求设置了构造柱和圈梁，有效地保证了整个结构的整体性。同时由于构造柱和圈梁设置合理，施工质量得到了保证，使该类结构中最薄弱的第二层（过渡层）具有足够的承载力和变形能力，实现了大震未倒。
