# 花园招待所工程开裂原因分析及处理<sup>\*</sup>

摘 要: 通过核查工程竣工资料及对裂缝现状勘查, 分析工程各种裂缝产生的原因和裂缝处理。

该工程五本竣工资料显示此花园于1996年10月4日开工, 1997年底基本竣工, 其中招待所(C栋)因基础由管桩改为挖孔桩, 延至1998年3月底竣工交付使用。

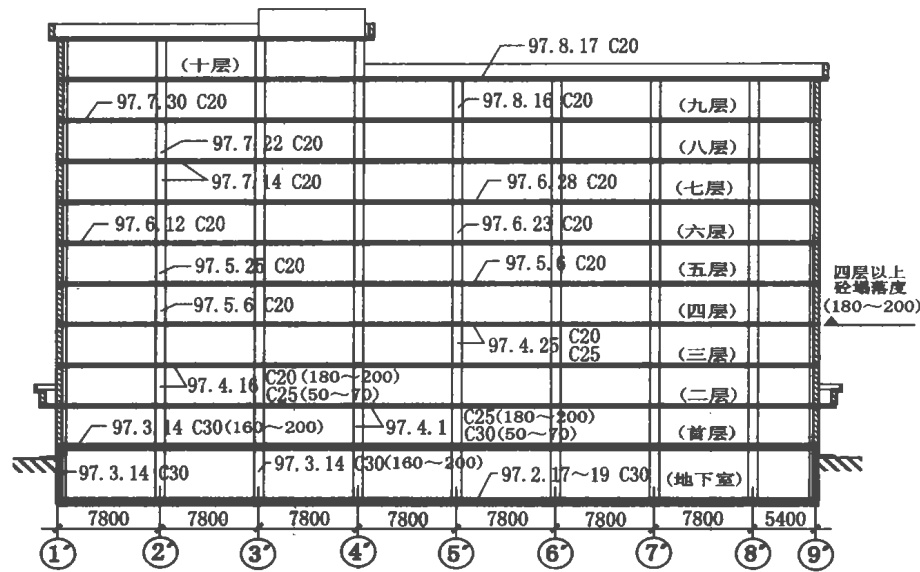
图1 各层混凝土制作试块时间及设计强度等级示意图  
Fig 1 Time and design strength of the concrete sample of the floors

mm (首层柱同); 2层梁板C25、塌落度180~200 mm, 仅掺粉煤灰的预拌泵送砼; 2~3层柱C25、塌落度50~70 mm; 4~10层楼(屋)面梁板C20, 塌落度180~200 mm, 仅掺粉煤灰的预拌泵送砼; 4~9层柱C20、塌落度50~70 mm 还是180~200 mm, 未明。另10层柱、11层梁板砼未查到试件检验报告(见图1)。

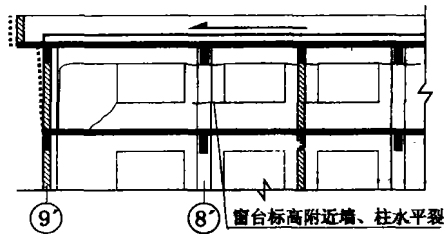
图 2 9 层 C' 轴内墙开裂变形示意图

根据 2003 年 9 月 4 日上午现场粗略勘查, 显示九层南端 (属顶层) 的五道纵墙 (B' 轴、C' 轴、两道内廊纵墙及 E' 轴墙) 在屋面梁底以下及 9' 轴柱边产生较严重的错位、分离裂缝, 屋面梁腹部也出现竖向枣核形裂缝, B'×8' 轴柱在窗台标高附近出现水平裂缝 (详见图 1—3) 产生上述变形开裂的主因应属屋面隔热效果不佳且有相当范围未设隔热层, 而屋面下方属客房或会议室, 经常开放冷气, 令上下温差较大——屋面升温膨胀伸长 (屋面暑天可升温至 ≥65℃, 而屋面板以下的梁腹部及梁下的砖墙在室内空间冷气开放下仅得 25℃以下,

Fig. 2 Breaks deformation of C' axle in wall of 8 floor  
顶层梁底、端柱边出现分离裂缝, 屋面板底梁腹部出现竖裂缝

鉴于以上因环境温湿度变化影响下, 砼结构和砖砌体结构产生不同步变形所引起的开裂或分离、错位 (指两种不同结构之间及附近), 应不属于结构负荷能力不足而产生过大变形的问题, 自然也无需采用加固补强措施处理, 但为了保障建筑物的正常使用功能和应有的耐用年限以及观感, 都应作出有针对性的处理——①屋面应清除原有低效隔热块, 先做附加柔性防水层及保护层, 再重做具良好隔热效果的隔热层, 并注意按规定留设伸缩缝 (指屋面防水层以上的各刚性层)。使屋面结构层的温湿度变形尽量降低, 然后将砖墙表面已空鼓开裂的面层铲去, 用聚合物水泥砂浆或聚合物水泥浆修补好结构上的裂缝, 再在结构面涂界面剂, 然后用聚丙烯纤维砂浆批挡, 并在两种不同结构分界处加耐碱涂覆纤维网格布 (5×5 mm 网眼) 置于批挡层中部; ②对楼层大角斜断裂类, 应先将面层去掉, 在结构面凿约 10×10 mm 三角凹槽, 清洗干净后, 用丙烯酸酯乳液掺水 (丙烯酸酯乳液 : 水 = 1 : 1) 涂一遍后, 再用乳液拌水泥 (天花用双飞粉) 成腻子状分两次填满凹槽, 最后恢复面层。

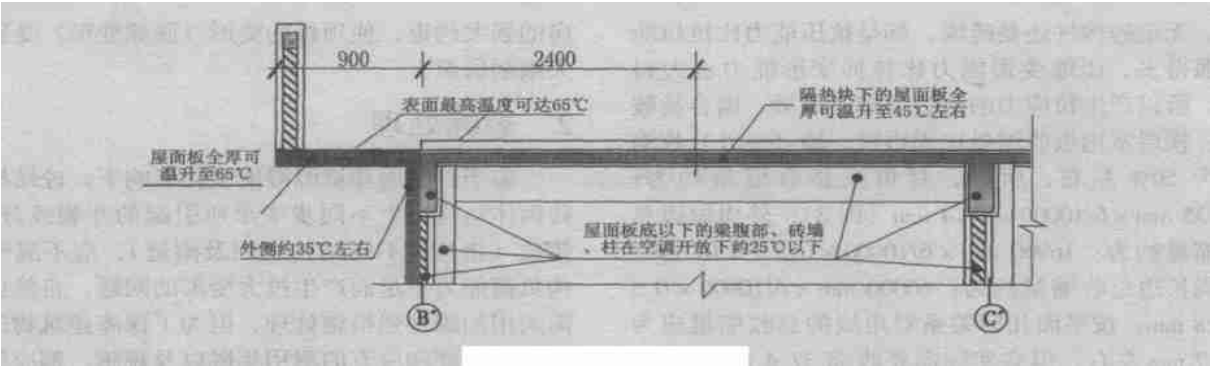
图5 屋面板温差图

(配 4Φ22 底筋、2Φ22 面筋、2Φ16 腰筋), 900 mm 无隔热层范围的截面积  $A_1=120 \times 900=108\,000 \text{ (mm}^2\text{)}$ ; 2 400 mm 宽有隔热层范围的屋面板截面积  $A_2=120 \times 2400=288\,000 \text{ (mm}^2\text{)}$ ; 无隔热层部分屋面板比下方梁腹部、砖墙、柱相对升温约 65—35=30 (℃), 因而相对伸长了  $\Delta M_1=3/10\,000 \times 37\,200=11.16 \text{ (mm)}$  (4' 轴以南屋面长度为 37 200 mm,  $\epsilon$  为 30℃ 温差砼的变形  $\epsilon=3/10\,000$ ), 有隔热层部分屋面板比下方梁腹部、砖墙、柱相对升温约 45—25=20 (℃),  $\epsilon=2/10\,000$ ,  $\Delta L_2=2/10\,000 \times 37\,200=7.44 \text{ (mm)}$ , 如果此两部分屋面板以下的梁腹部、砖墙、柱联合体具有足够能力完全不容许 37 200 mm 长屋面板膨胀伸长、往南变形 (推出), 则该两部分屋面板将会产生胀伸力  $N=N_1+N_2$  (水平推力):

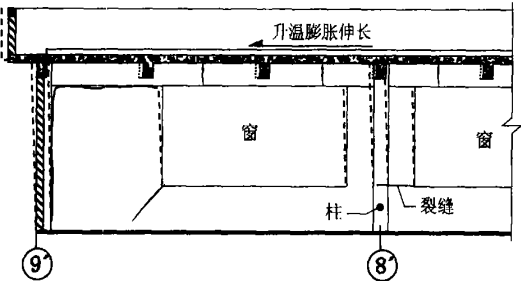
图6 窗台裂致图

可见，此范围屋面板下的梁腹部、梁下砖墙、柱是不可能完全不允许其伸长（往南推出）的，所以梁腹部只能被拉长，至超过极限伸长率（约1/10000）后再产生竖向裂缝，梁下砖墙在上方巨大水平推力作用下，产生错位、分离裂缝。梁下柱顶部被推至水平位移，在窗台标高附近，由于柱间砖墙均连续嵌填，形成整幅连续抵抗往南推动的能力强而不易变形，但窗台以上则突然削弱至近似独立柱，所以极易被推裂（见图6），试估算B'轴边梁腹部抗裂（受拉伸长率达到极限值1/10000时抗拉）能力为

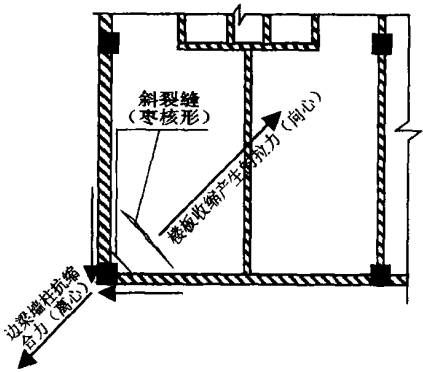
图7 墙角裂致图

至于各楼层大角出现45°斜裂缝，则主因是砼收缩（干缩、冷缩）受到约束（限制）所至。各楼层平面之所以首先选择大外角开裂，有如下特别因素：①平面（一般方形、长方形）以对角线为最长

（例如C栋长60m，宽16.9m，而对角线则为62.33m），因而收缩量也最大；②平面大外角处抵抗收缩的能力（约束）强——有两向边梁及梁上下外墙与边柱组成一个与对角线收缩反向的抗缩合力（见图7）；③暑天外墙（包括边梁、边柱），尤其是西边，还会升温膨胀，成为室内楼面收缩的反作用力；④楼板表面积比梁大、厚度比梁小，因而浇筑后砼升温比梁小，散热（降温）比梁快，所以板比梁收缩速度快（收缩不同步）；⑤大外角产生约45°斜断裂正好与对角线向楼层平面重心收缩的巨大向心力和两向外边梁、柱、墙组成的抗缩合力基本互相垂直，因而极容易将最薄弱的楼板拉断。从而逐渐满足变形需要，又达到收缩应力的释放——最终处于平衡状态，令裂缝处于稳定状态（收缩基本完成，温变不大时），按一般厚度和配筋是不可能抵抗此类收缩所引起的开裂的。
